ПРОТОКОЛ № СРВЛ 20-0415

испытаний на прочность веревочной лестницы

от 15 апреля 2020 г.

Объект: веревочные лестницы в количестве 3 шт.

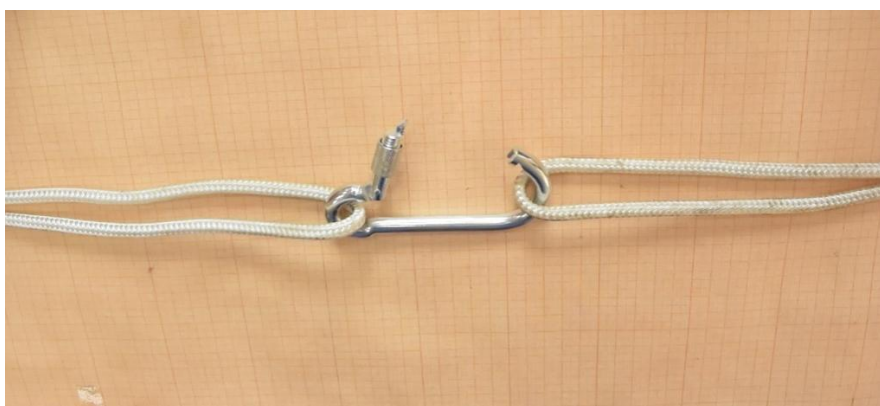
Рис.2

На рис.2 представлен вид разрушенного карабина

Вид образцов после разрушения представлен на рис. 1, 2, 4. Установка образца в испытательной машине – рис. 3.

№ п/п	Вид объекта	Усилие разрушения Р, кгс	Среднее значение прочности Р, кгс	Участок разрушения
1	Веревка	1450	1444	по телу веревки
2		1440		по телу веревки
3		1442		по телу веревки
4	Лесница в сборе-2 ступеньки	1398	1398	по телу веревки
5	Лесница в сборе-2 ступеньки	1420	1420	по телу веревки
6	Веревка с карабином	840	840	в замке

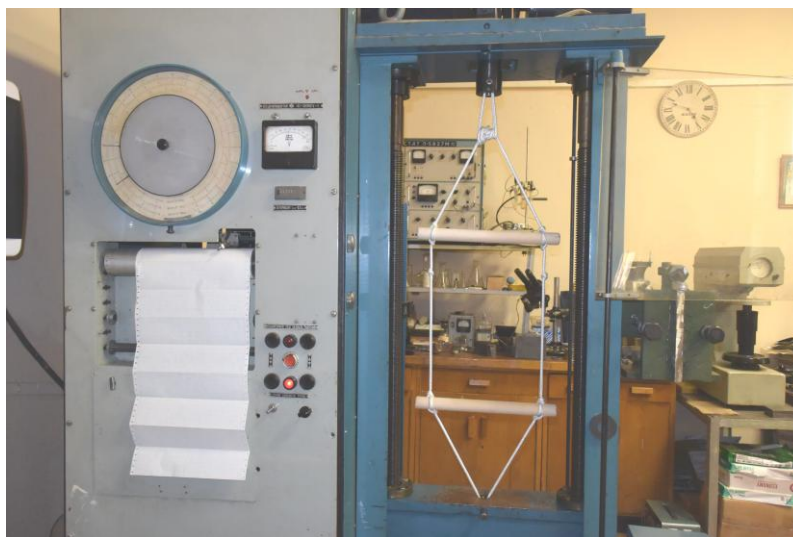
Рис.3

На рис.3 представлен вид исходного положения лестницы перед испытанием на растяжение в разрывной машине Р-5.

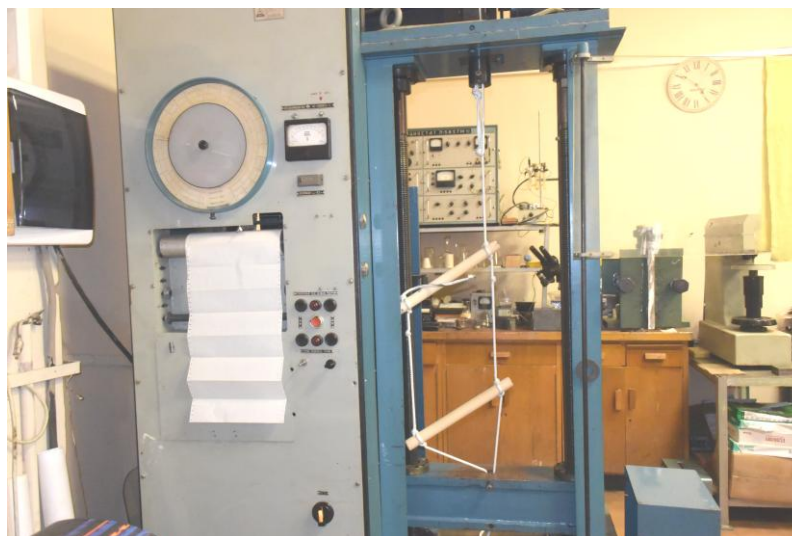
Рис.4

На рис.4 представлен вид лестницы после разрушения
